– VALLESIA 2013, à paraître –

MARTIGNY, district de Martigny

FORUM CLAUDII VALLENSIUM

Quartier de la Délèze, angle de la rue d'Octodure et de la rue de la Délèze, chantier «CV 2013».

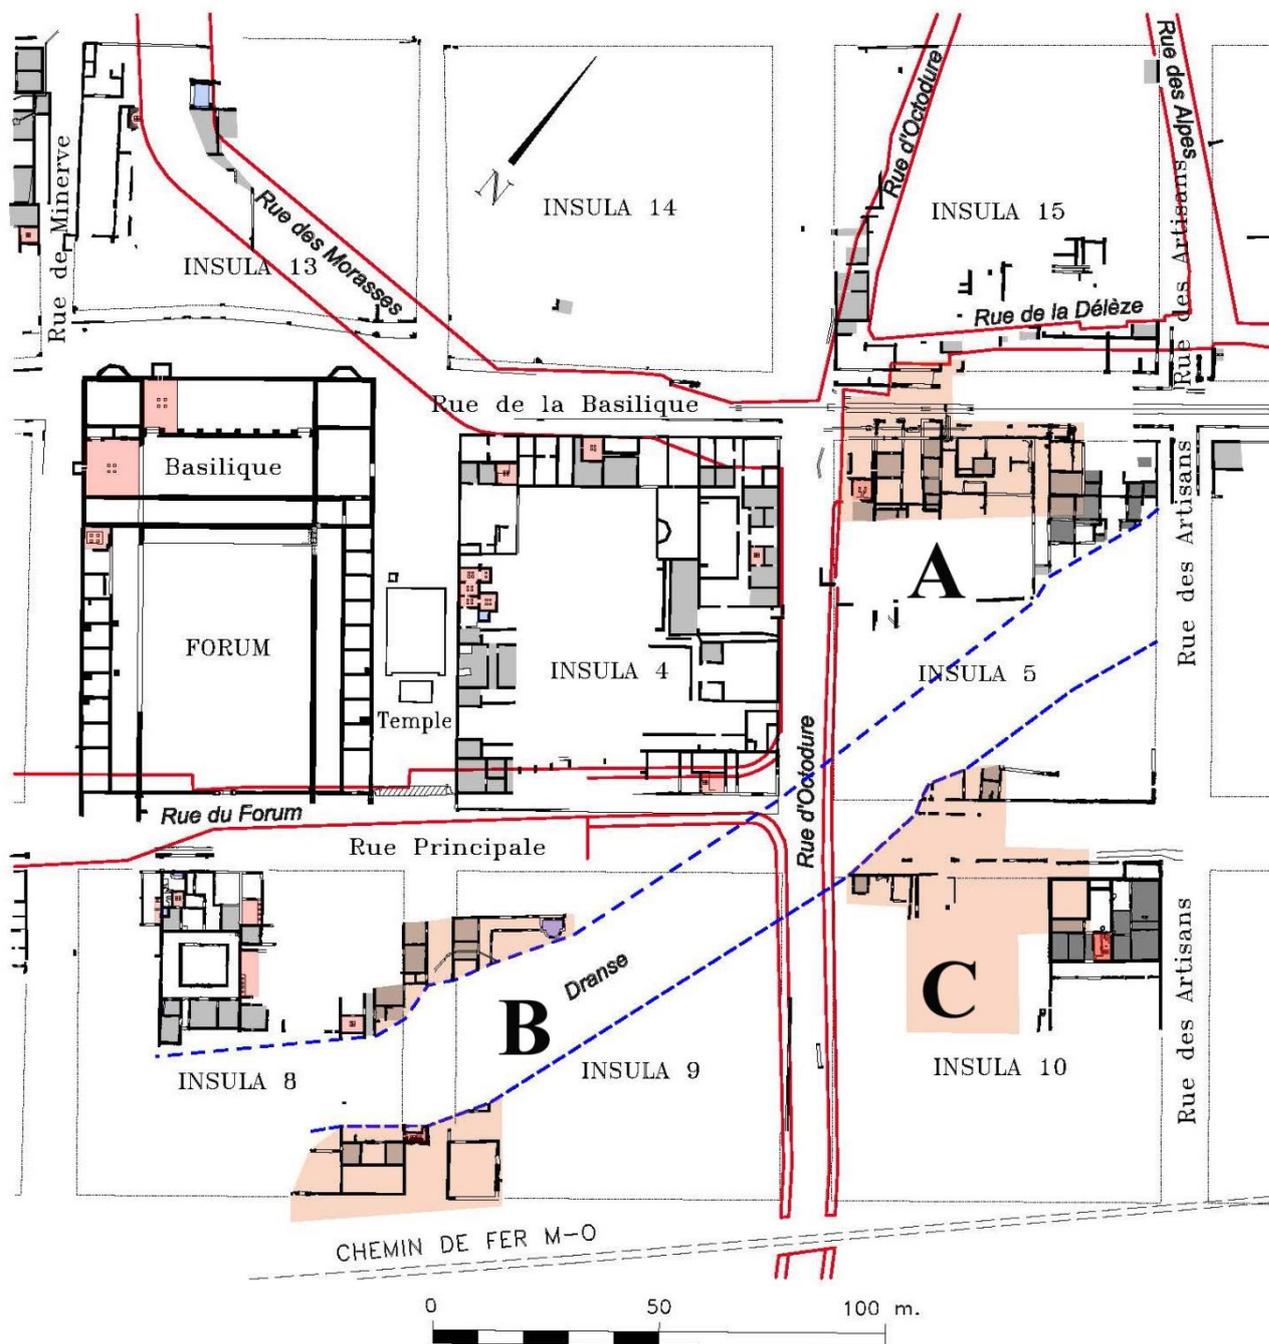
Fig. 2 – Martigny, *Forum Claudii Vallensium*. Extrait du plan archéologique avec situation des chantiers archéologiques menés en 2013. A: Chantier «CV 2013»; B: Chantier «Verger 2013»; C: Chantier «Délèze 13».

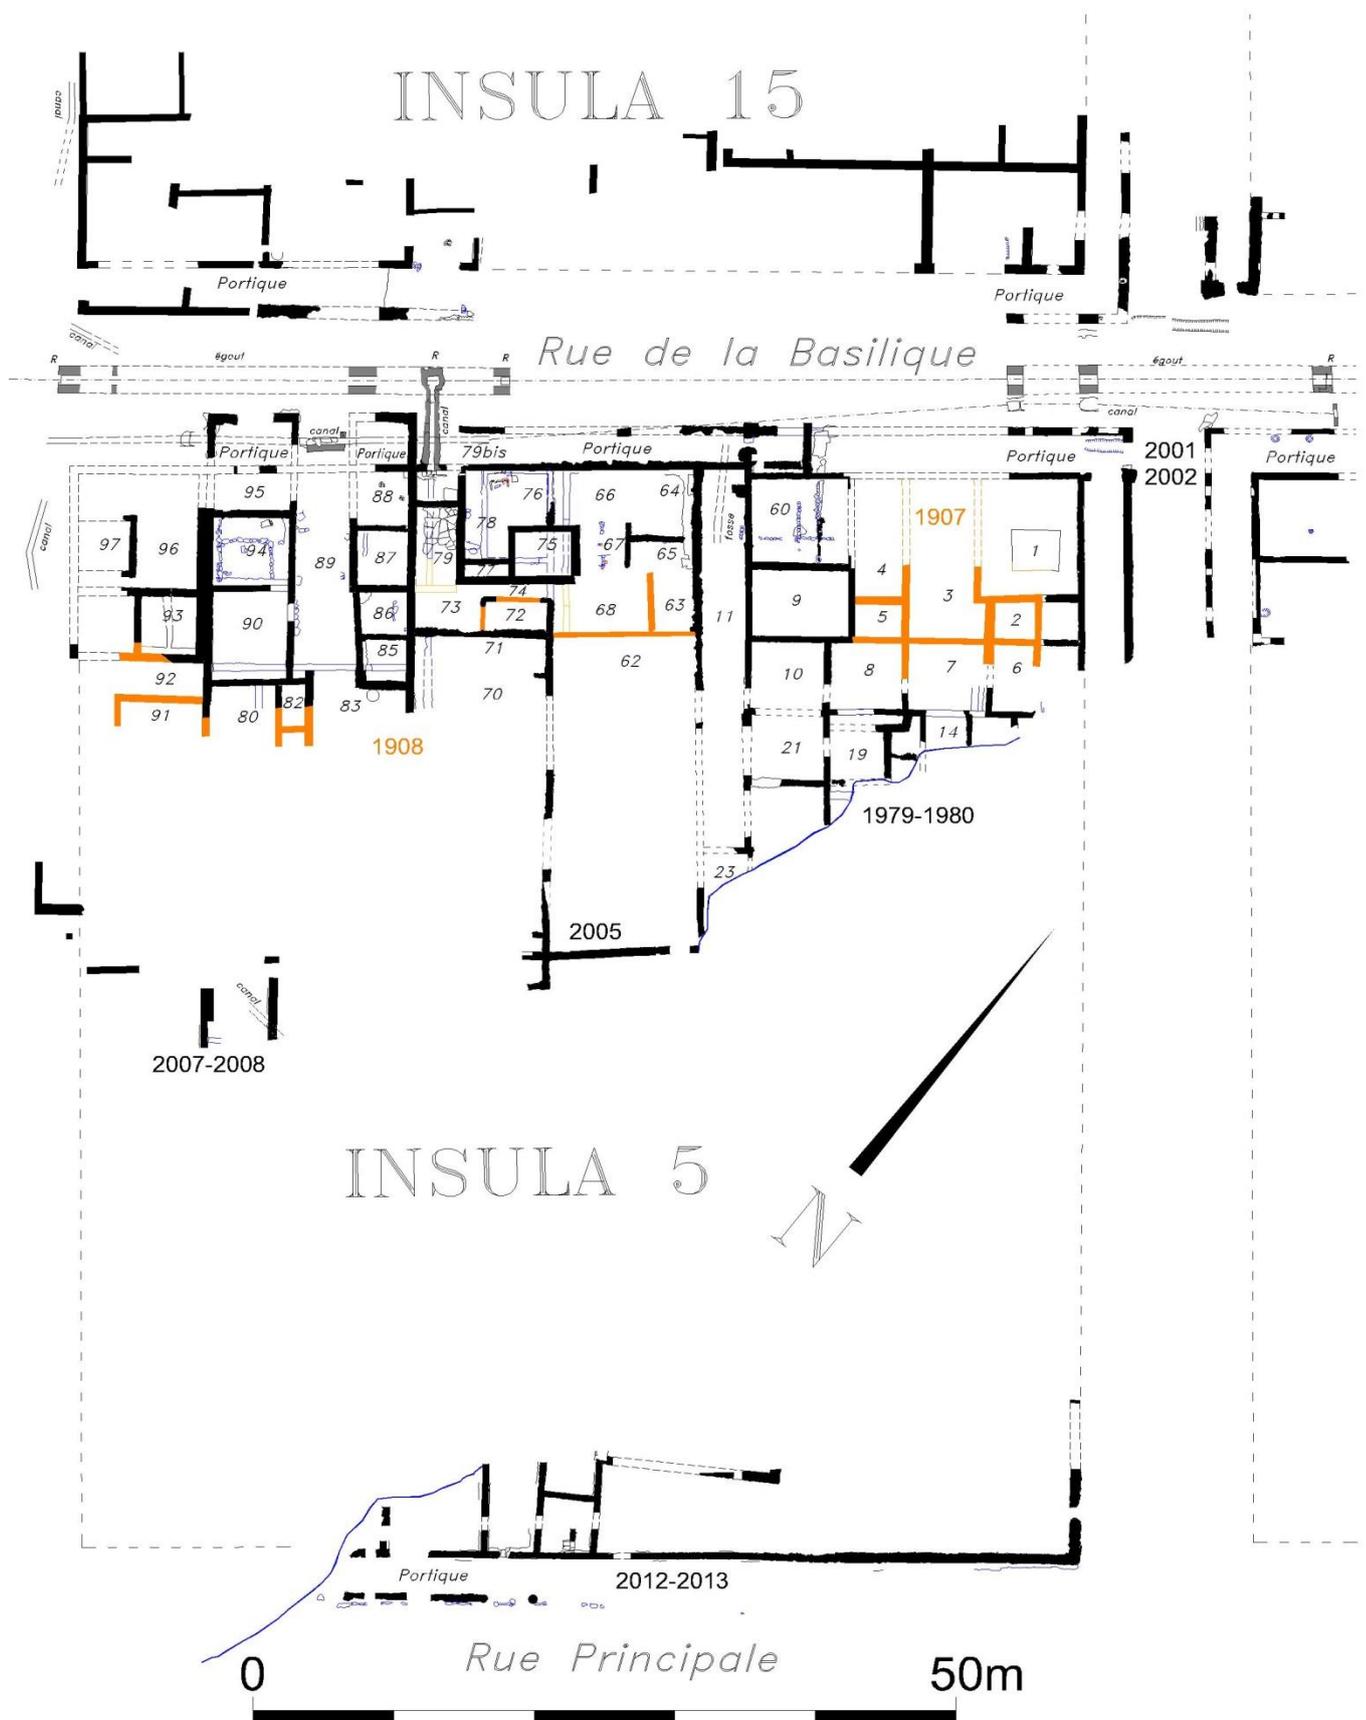
Fig. 3 – Martigny, *Forum Claudii Vallensium*. Extrait du plan archéologique: *insula* 5 et alentours avec nomenclature des espaces dégagés. En orange: plan des vestiges découverts en 1908, mais non remis au jour en 2013. En bleu: structures n'appartenant pas au dernier état des constructions. R: regard.

Dans le secteur ouest du chantier, quelques vestiges du secteur méridional de l'*insula* 15 ont été identifiés (fig. 3). Ils se situaient dans le prolongement des vestiges déjà dégagés en 1993¹ et n'appellent pas de commentaire particulier. Ils étaient bordés par un portique longeant la *rue de la Basilique*.

Les propriétés occidentales (fig. 3 et 10)

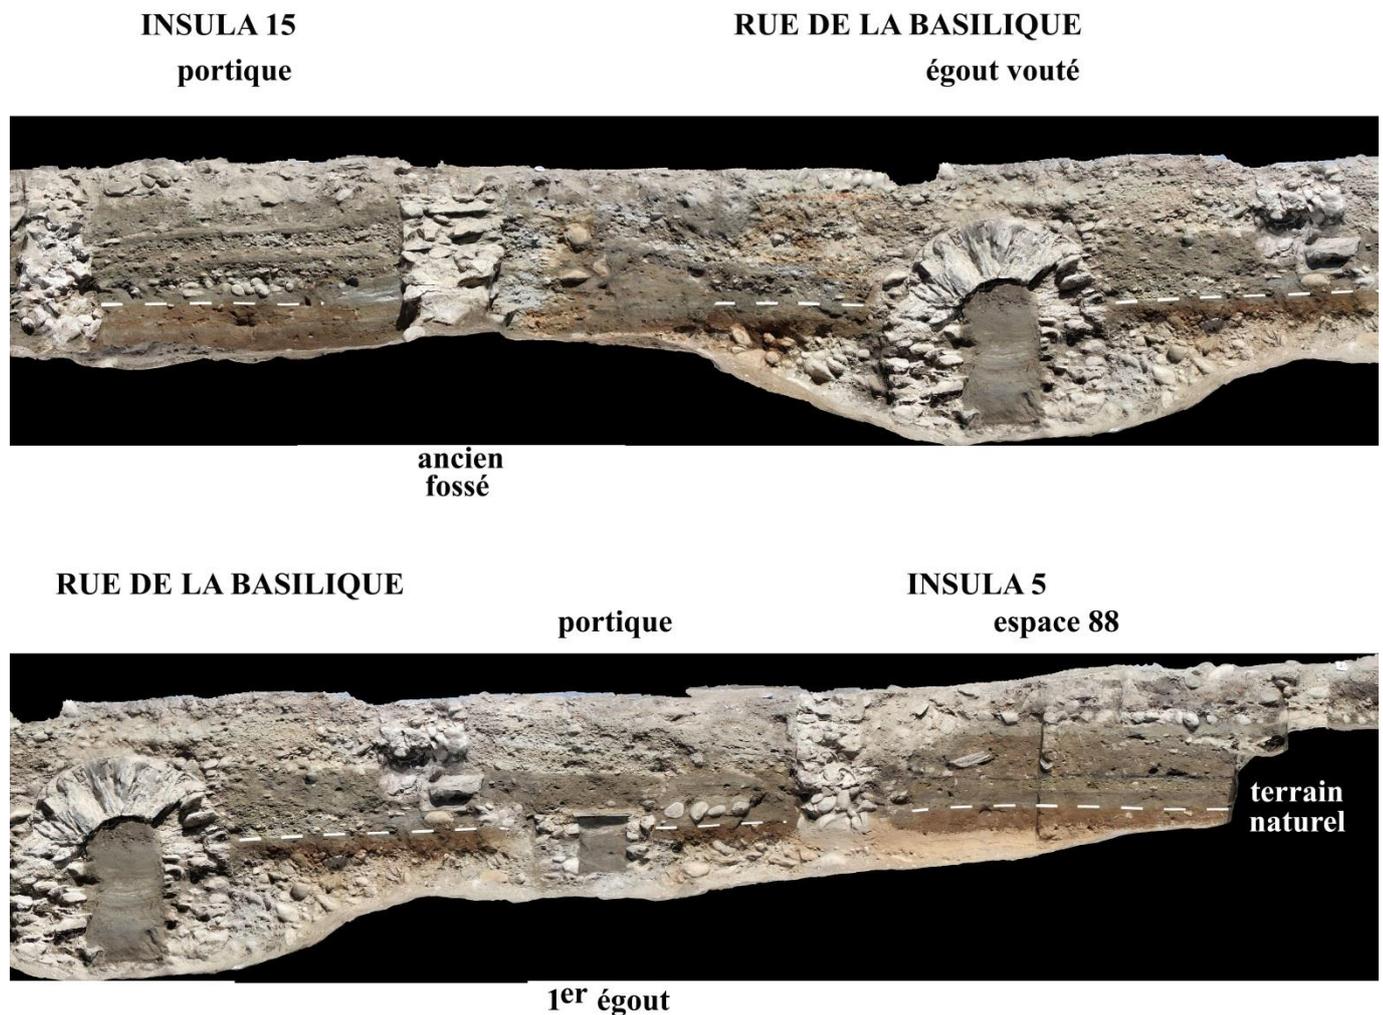
Fig. 4 – Martigny, *Forum Claudii Vallensium*. Chantier «CV 2013». Profil à travers la *rue de la Basilique*, du sud-ouest. *Insula* 15: le mur soutenant le portique a été implanté à l'emplacement d'un ancien fossé de la rue.

Dans l'emprise de cette dernière (fig. 4) couraient les deux égouts maçonnés successifs, déjà repérés à plusieurs reprises tant en amont qu'en aval du secteur fouillé en 2013², dans lesquels venaient se jeter des canalisations secondaires. Le plus ancien de ces égouts, sous les portiques bordant l'*insula* 5 (qui n'existaient pas encore à l'époque de sa construction), avait une section d'env. 43 x 55 cm et était couvert de dalles (fig. 5). Le plus récent, construit à l'époque flavienne (dernier tiers du I^{er} siècle de notre ère) dans le corps de la rue, était, quant à lui, voûté et large de 70 cm pour une hauteur libre de 1.35 m. Par rapport à celui qui l'a précédé, son fond se situait à une altitude inférieure de 85 cm. Deux nouveaux regards y ont été mis au jour. Un premier, aménagé au niveau du raccord avec

Le mur du portique de l'*insula* 15 a été construit dans un fossé comblé de la rue qui, de ce fait, apparemment, a été décalé plus au sud-est. Il n'y avait pas de fossé de l'autre côté de la rue.

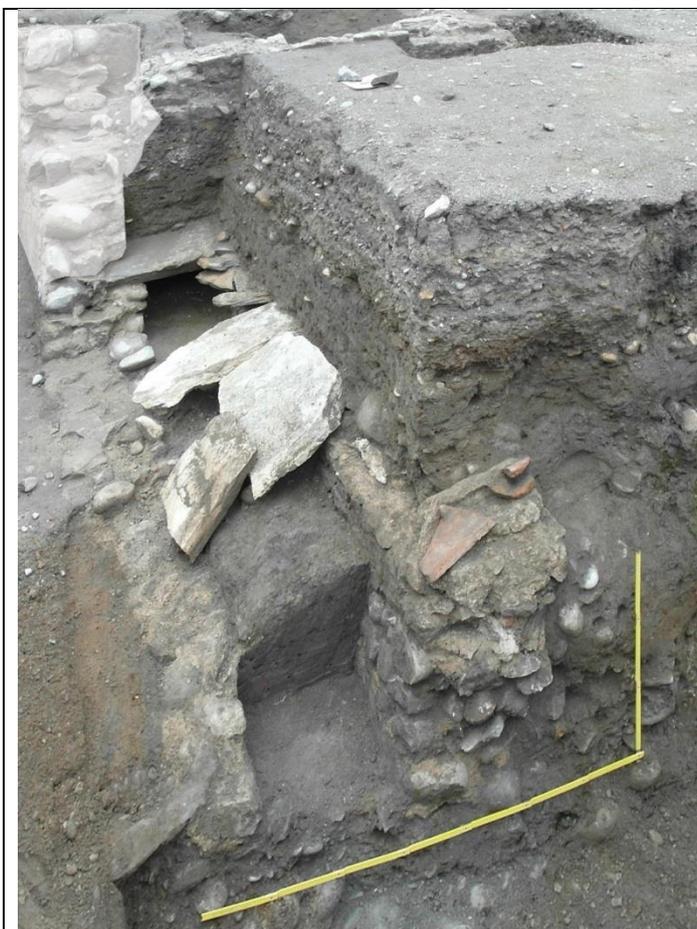
Fig. 5 – Martigny, *Forum Claudii Vallensium*. Chantier «CV 2013», *rue de la Basilique*. Sous le «trottoir» bordant l'espace 89, raccord d'une canalisation secondaire, dont le fond était composé d'*imbrices* (tuiles creuses), dans le plus ancien égout de la rue. Vue prise de l'est.

En limite ouest du chantier, à un emplacement malheureusement très perturbé par les constructions modernes, un petit égout secondaire maçonné, au fond en mortier au tuileau, qui devait se jeter dans le grand égout voûté, déjà repéré en 1993, n'a pas pu être documenté à sa jonction avec l'égout voûté. Il en allait de même du raccord, original, avec le plus ancien égout de la rue, d'un autre canal secondaire de section approximativement circulaire, fait de deux tuiles creuses (*imbrices*) enrobées dans du mortier (fig. 5).

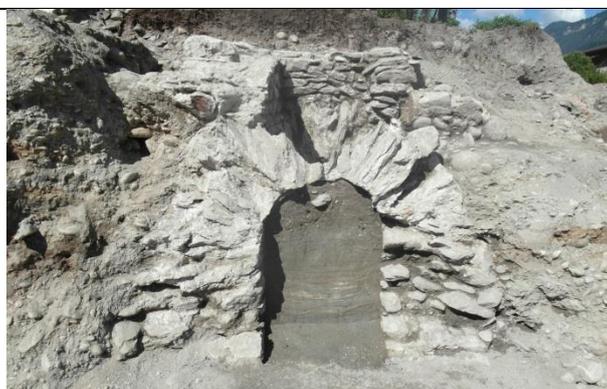
Fig. 6 – Martigny, *Forum Claudii Vallensium*. Chantier «CV 2013», *rue de la Basilique*.

Coupe à travers le regard de l'égout voûté de la rue, aménagé secondairement. De ce fait, la voûte avait été affaiblie. A droite en haut, restes de l'exutoire de la canalisation secondaire provenant de l'espace 79. Vue prise du sud-ouest.

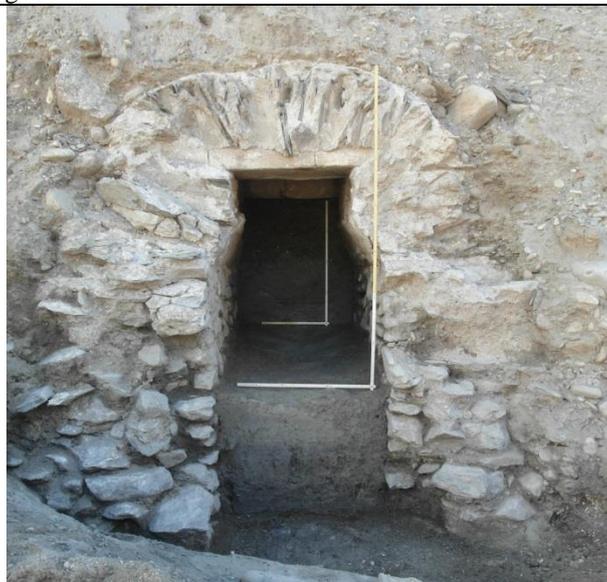
Fig. 7 »

Fig. 7 – Martigny, *Forum Claudii Vallensium*. Chantier «CV 2013», *rue de la Basilique*.

Coupe de l'égout voûté de la rue au niveau d'une dalle bordant un regard original. Vue prise du sud-ouest.

une canalisation³ amenant des eaux récoltées dans les angles ouest des espaces 78 et 79 de l'*insula* 5, était en mauvais état du fait qu'il ne faisait pas partie de la construction originale et que l'on avait dû percer et donc affaiblir la voûte de l'égout pour l'installer (fig. 6). Le deuxième, à env. 5 m au nord-est du premier, faisait partie de la construction originale de l'égout. Il était ainsi parfaitement conservé (fig. 7).

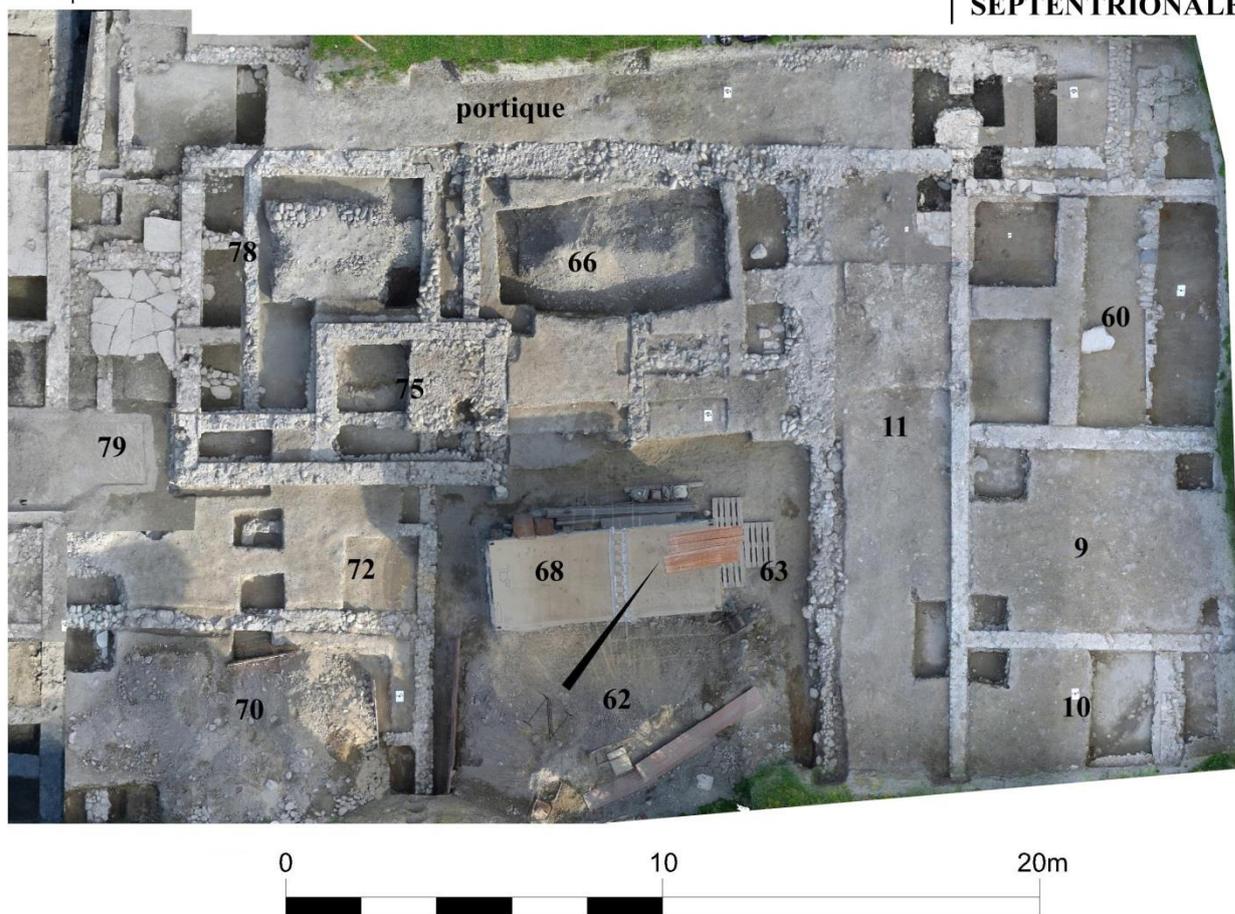
Fig. 8 – Martigny, *Forum Claudii Vallensium*. Chantier «CV 2013», *insula* 5. Orthophotographie du secteur septentrional et du secteur médian du chantier en cours de fouilles. Plus rien, presque, n'était conservé des espaces 62, 63, 66 et 68.

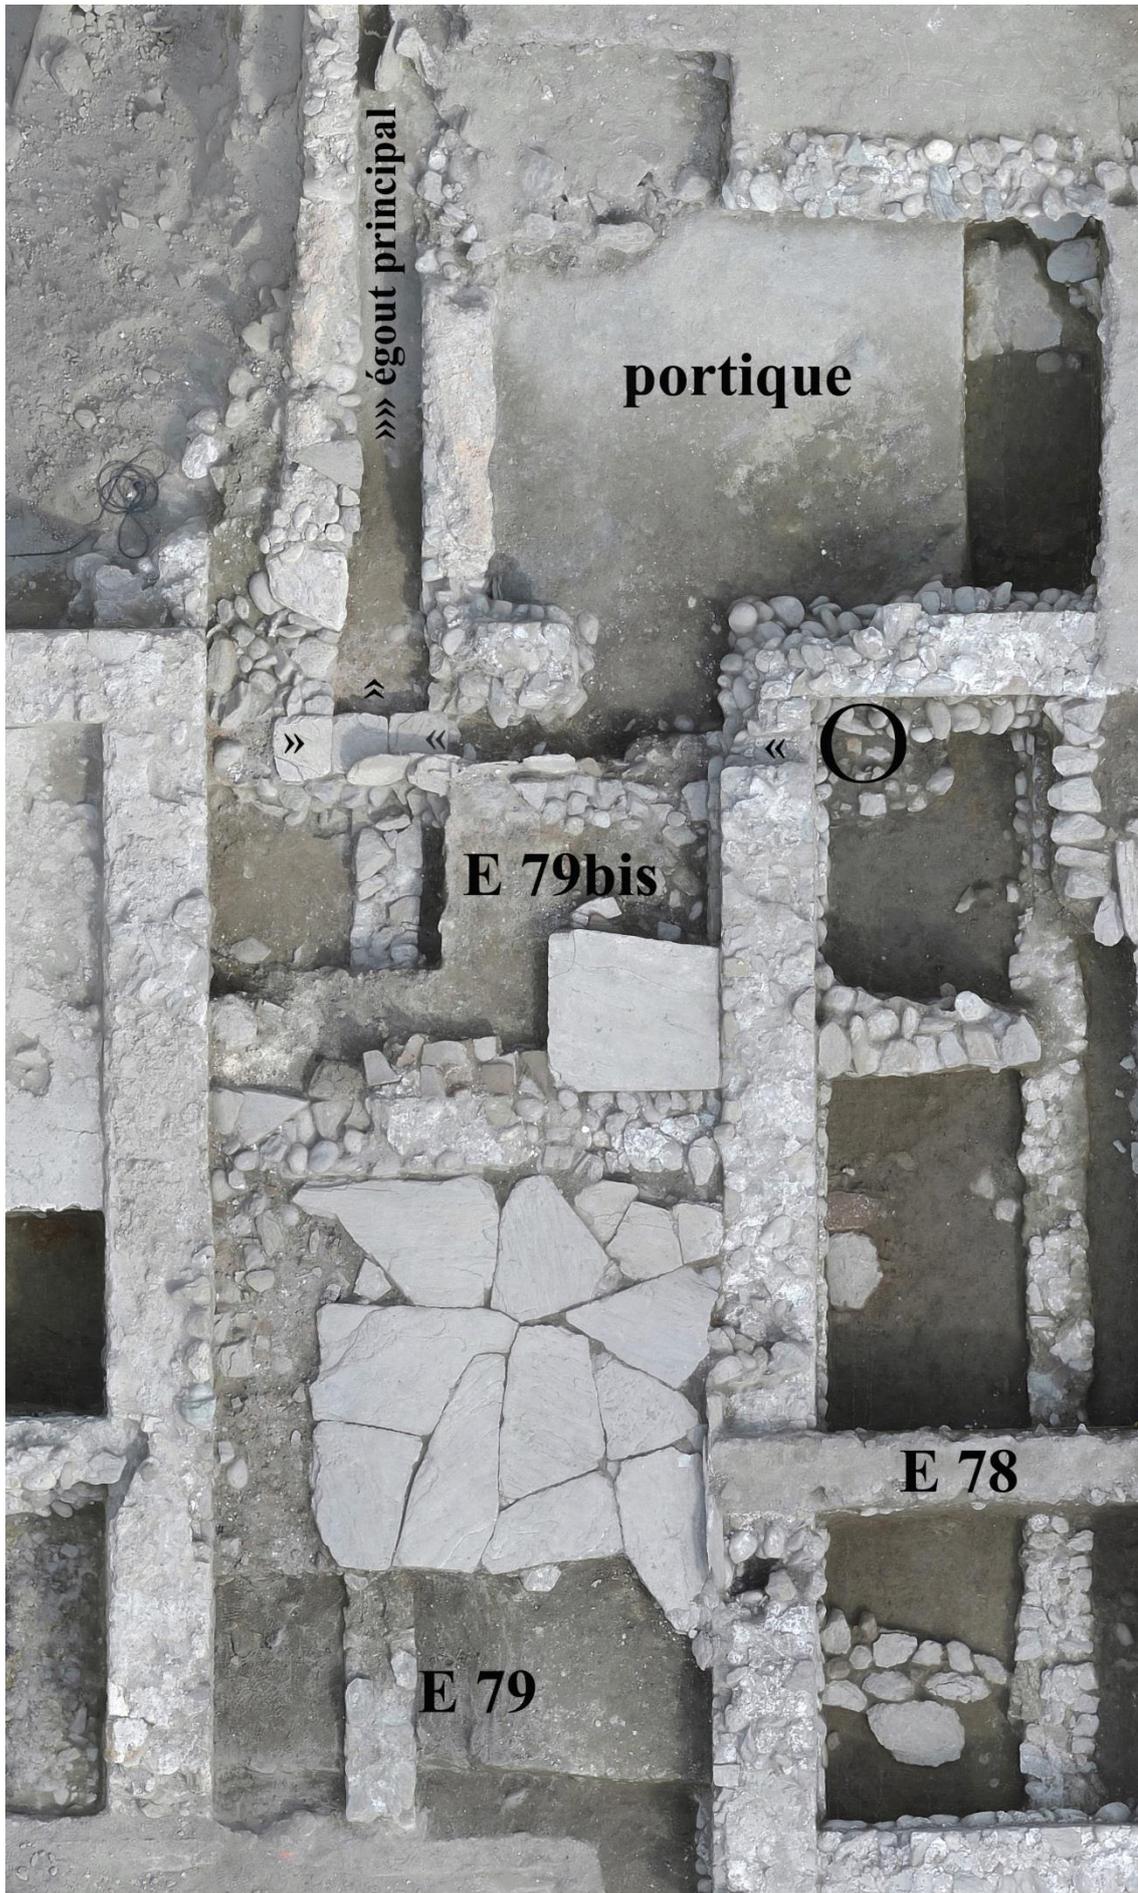
Fig. 9 – Martigny, *Forum Claudii Vallensium*. Chantier «CV 2013», *insula 5*, bien-fonds médian. Espace 79 et 79bis. Détail du dallage du passage et de la canalisation d'évacuation d'eau (», »»). En O, l'emplacement supposé d'un collecteur.

A 2.20 m en retrait par rapport à la façade de l'*insula*, le couloir était fermé par une cloison, dans laquelle on avait certainement aménagé un passage (du côté nord-est). Dans la pièce adventice 79bis, une sorte de banquettes faite d'éléments de constructions en terre cuite semble avoir été adossée à la cloison. Le long du mur de façade, qui s'interrompait à 1.30 de la limite du bien-fonds pour faire place à un accès depuis la rue, on a mis au jour un canal dont le fond et les bords étaient composés de dalles de pierre liées à l'origine au mortier au tuileau, s'appuyant contre un muret en pierres sèches du côté sud-est. Ce canal récoltait des eaux (pluviales?) provenant des angles ouest du local et de l'espace 78¹⁵. Les eaux étaient acheminées dans le petit égout maçonné, déjà mentionné ci-dessus, qui se jetait dans le collecteur principal de la rue, au niveau d'un regard (fig. 9).

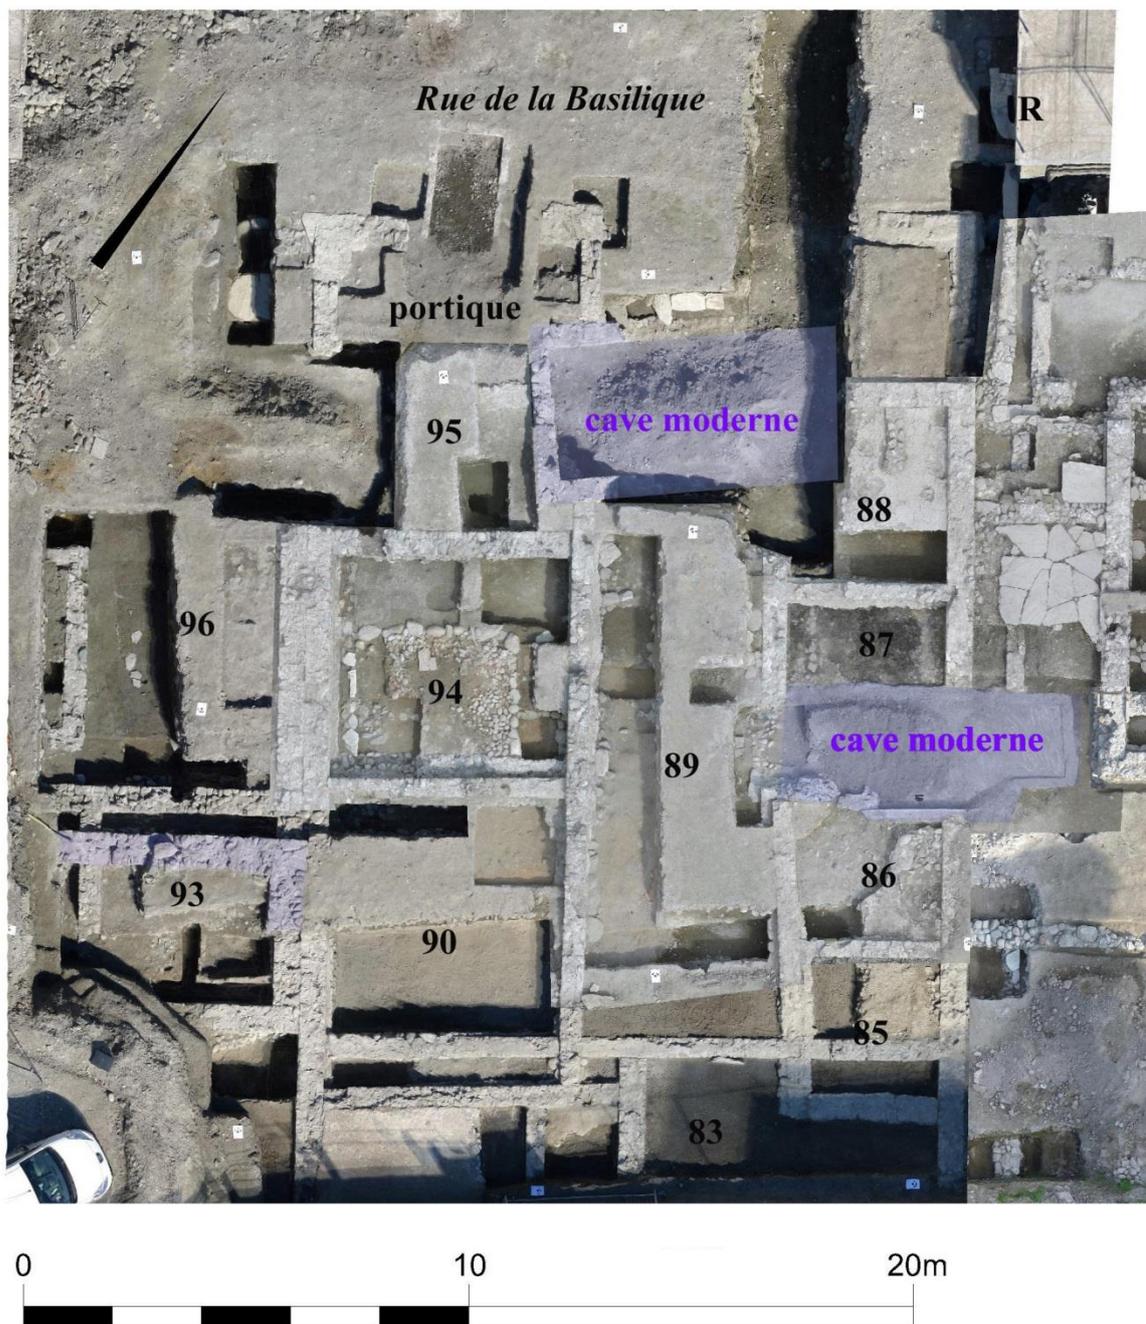
Fig. 10 – Martigny, *Forum Claudii Vallensium*. Chantier «CV 2013», *insula* 5. Orthophotographie du secteur occidental du chantier en cours de fouilles.

Entre ce secteur et le bien-fonds médian se trouvait un bâtiment large d'env. 14.80 m, soit 50 pieds romains (espaces 80 à 90, 94 et 95). Les murs qui le délimitaient au sud-ouest, au nord-ouest et au nord est, de même qu'un mur transversal bordant, dans un premier temps, le passage 89 du côté sud-est, appartenaient au premier état maçonné des constructions (fig. 10).

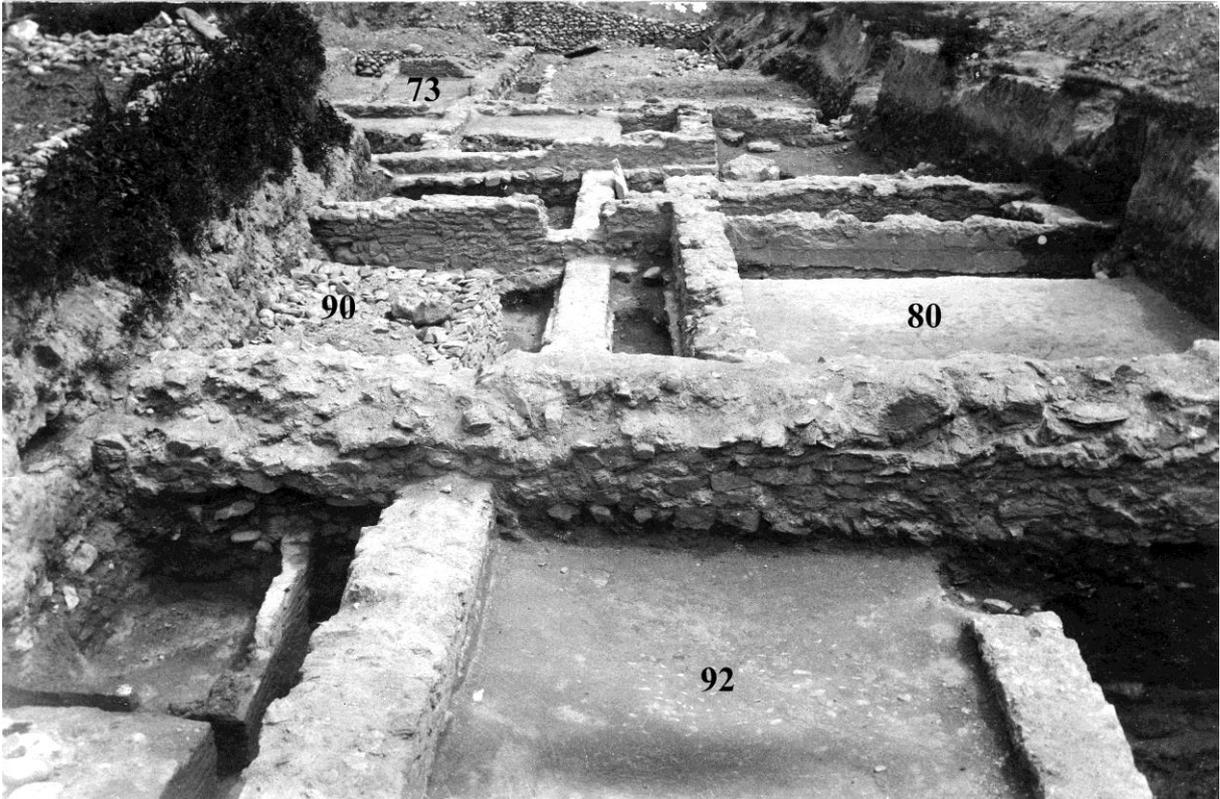
Fig. 11 – Martigny, *Forum Claudii Vallensium*. *Insula* 5, secteur occidental. Photographie des fouilles de 1908. Au premier plan à gauche, la partie dégagée alors du chauffage par canal de l'espace 93. Le gros mur entre l'espace 92 et les espaces 80 et 90 était «moderne». Vue prise du sud-ouest.

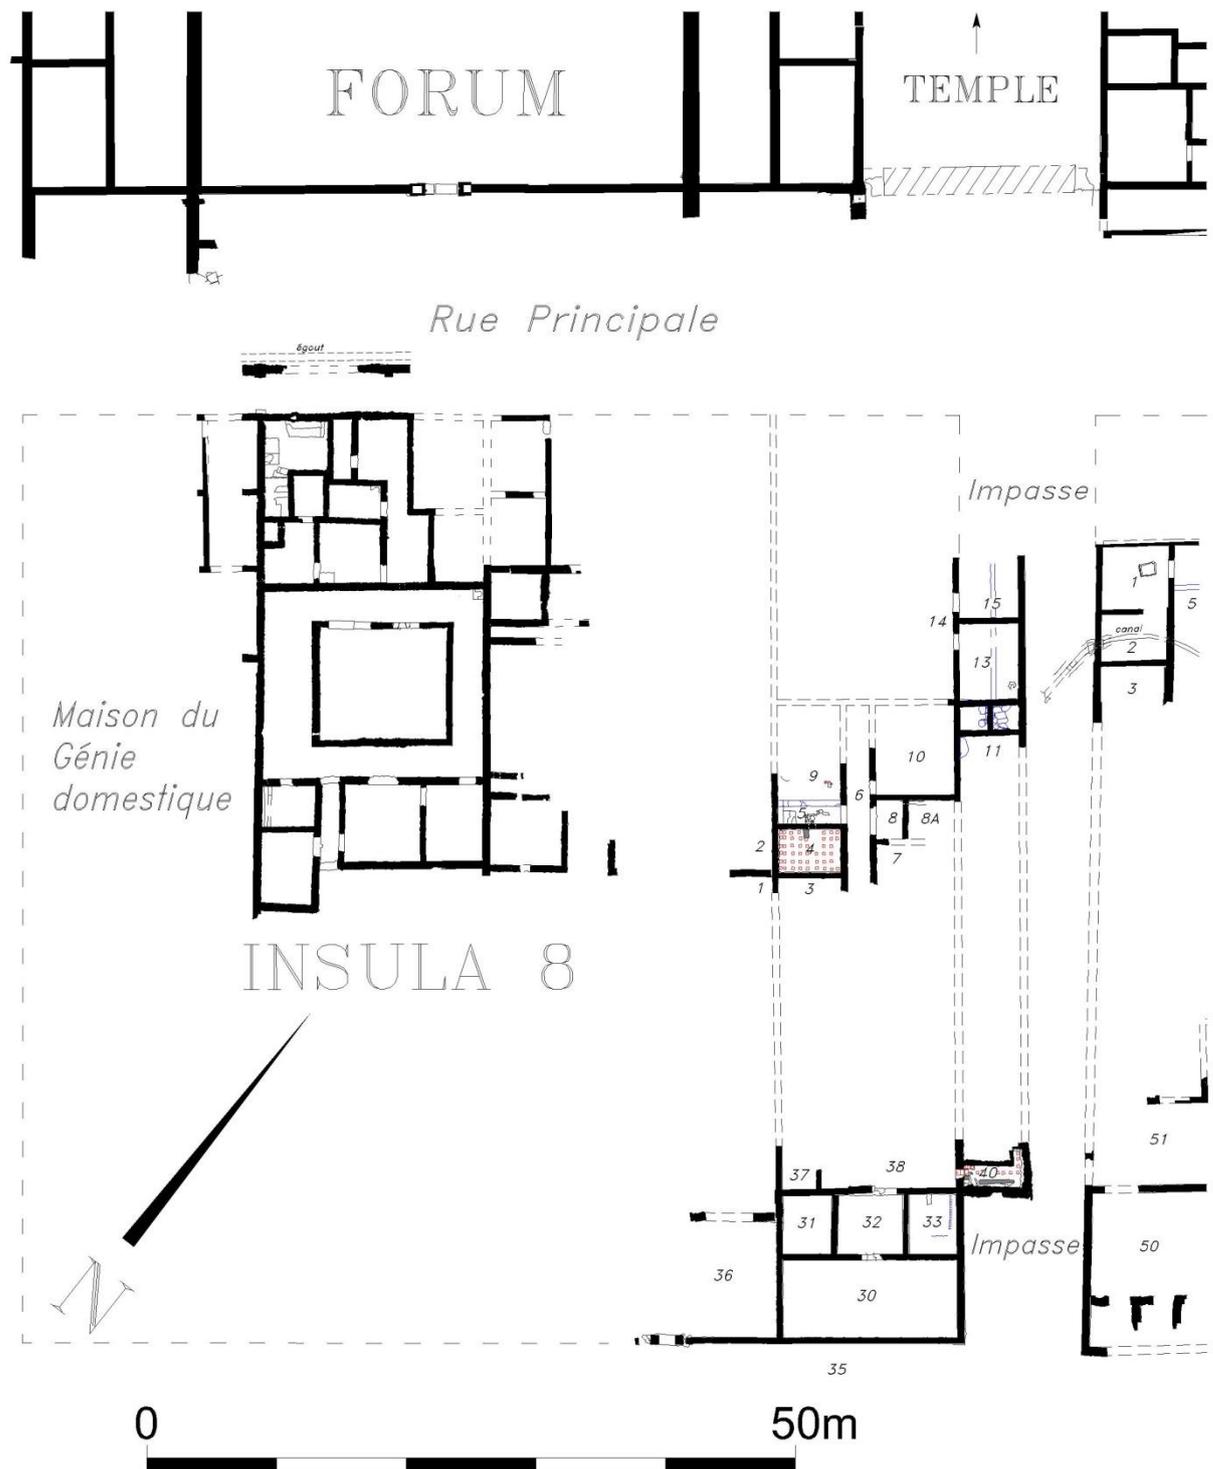
Fig. 12 – Martigny, *Forum Claudii Vallensium*. Chantier «Verger 2013», *insula 8*. Extrait du plan archéologique: *insula 8* et alentours avec nomenclature des espaces dégagés en 2013.

Insula 8, secteur occidental (fig. 12)

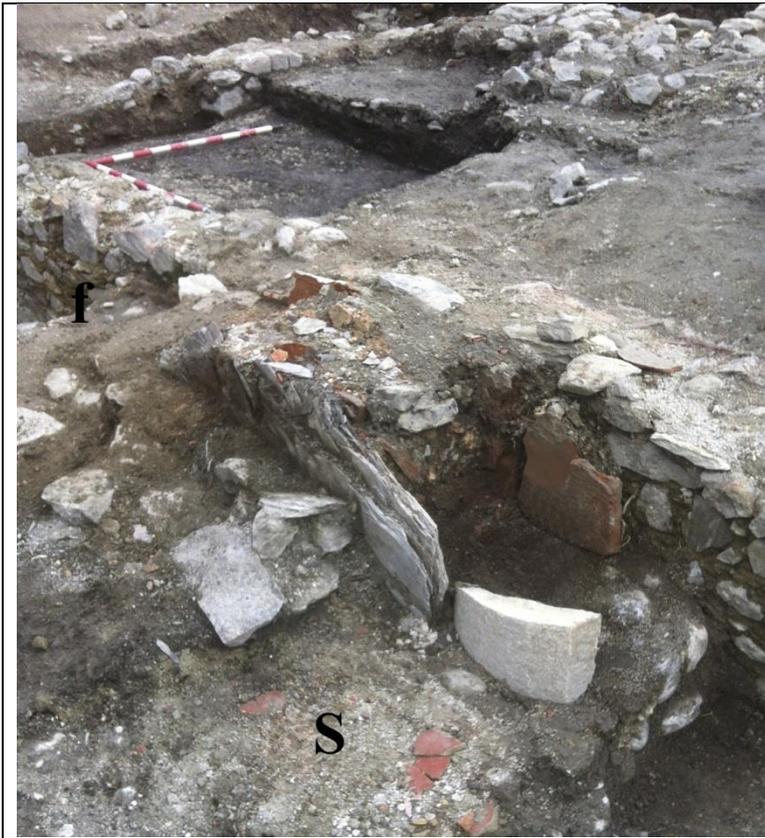
Fig. 13 – Martigny, *Forum Claudii Vallensium*. Chantier «Verger 2013», *insula* 8. Vestiges d'une banquette chauffante aménagée dans la salle 8A. Des plaques de terre cuite recouvertes de mortier au tuileau reposaient sur les bords de la structure composés d'éléments en terre cuite plaqués contre le mur et de dalles de schiste. Le foyer se trouvait en f, dans la salle adjacente. S: sol en mortier de l'espace 8A. Vue prise de l'est. A l'arrière plan la salle 10 dont le sol en mortier était recouvert d'une couche très cendreuse.

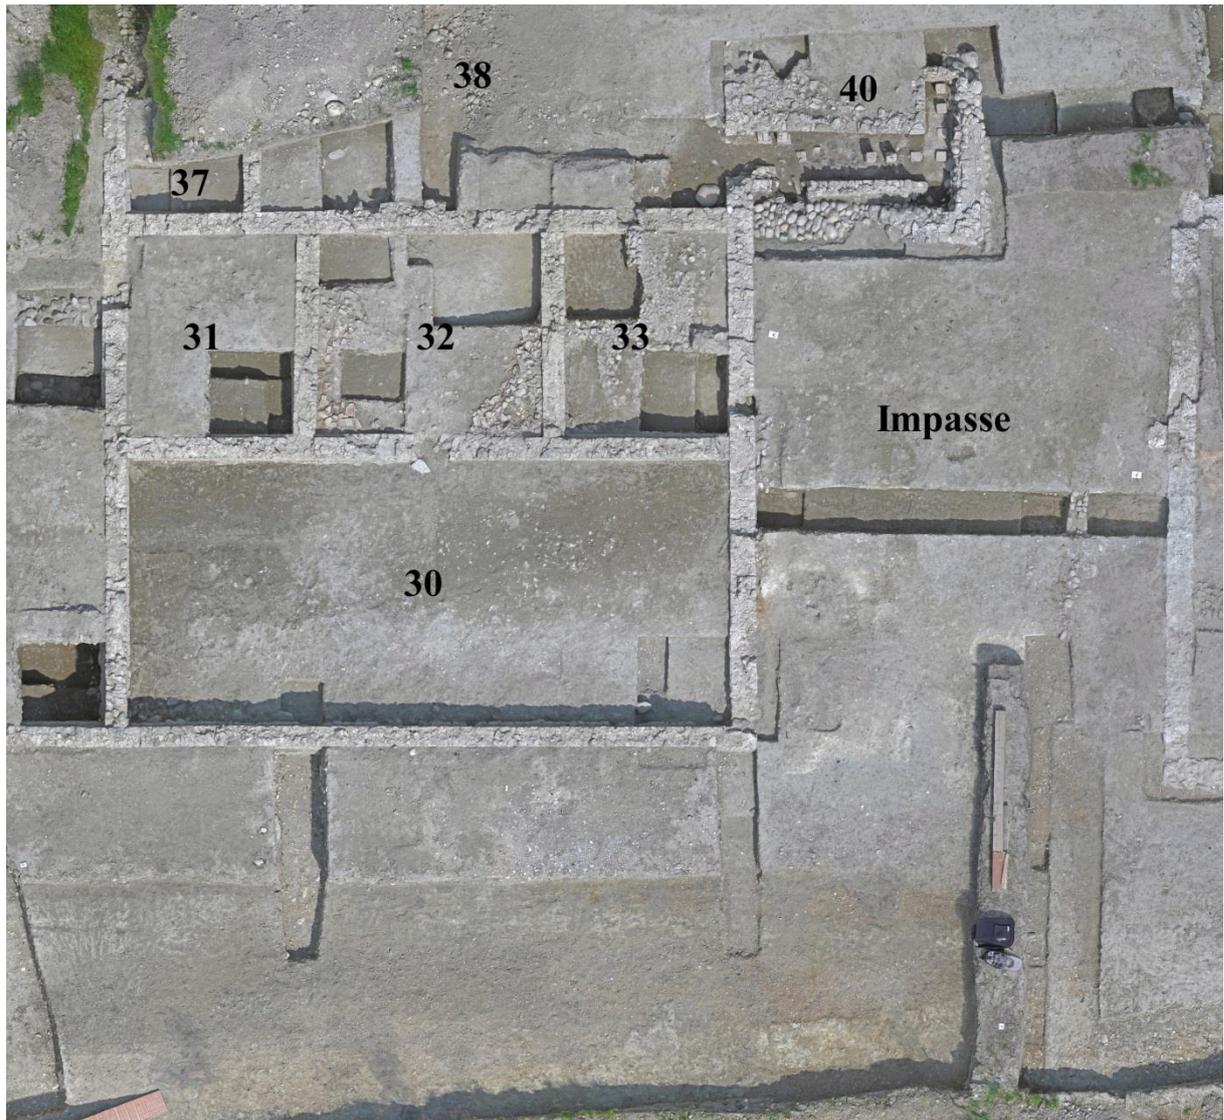
Fig. 14 – Martigny, *Forum Claudii Vallensium*. Chantier «Verger 2013», *insula* 8. Orthophotographie du secteur méridional du chantier.

Au sud-est, au-delà du bras ravageur de la Dranse, l'espace était occupé par des locaux à caractère probablement agricole (fig. 14). Aucune structure particulière, aucun objet spécifique n'y a cependant été découvert, ce qui rend tout essai de détermination de l'utilisation des lieux aléatoire. L'extrémité de la propriété était occupée par la grande halle 30, de 80 m², couvrant toute sa largeur, et profonde de 6 m²⁹, que précédaient trois espaces profonds d'env. 4.50 m: deux locaux au sol de mortier, larges d'env. 3.65 m, flanquant la cour 32 intérieure large d'env. 5 m, qu'un seuil faisait communiquer avec la grande halle. A un moment donné, peut-être dès l'origine, le niveau du sol en terre battue de la halle a été établi à un niveau bien inférieur à celui prévu initialement, de sorte que la partie inférieure du parement intérieur de son mur sud-est, qui aurait dû être enfouie, a beaucoup souffert et s'est partiellement désintégrée.

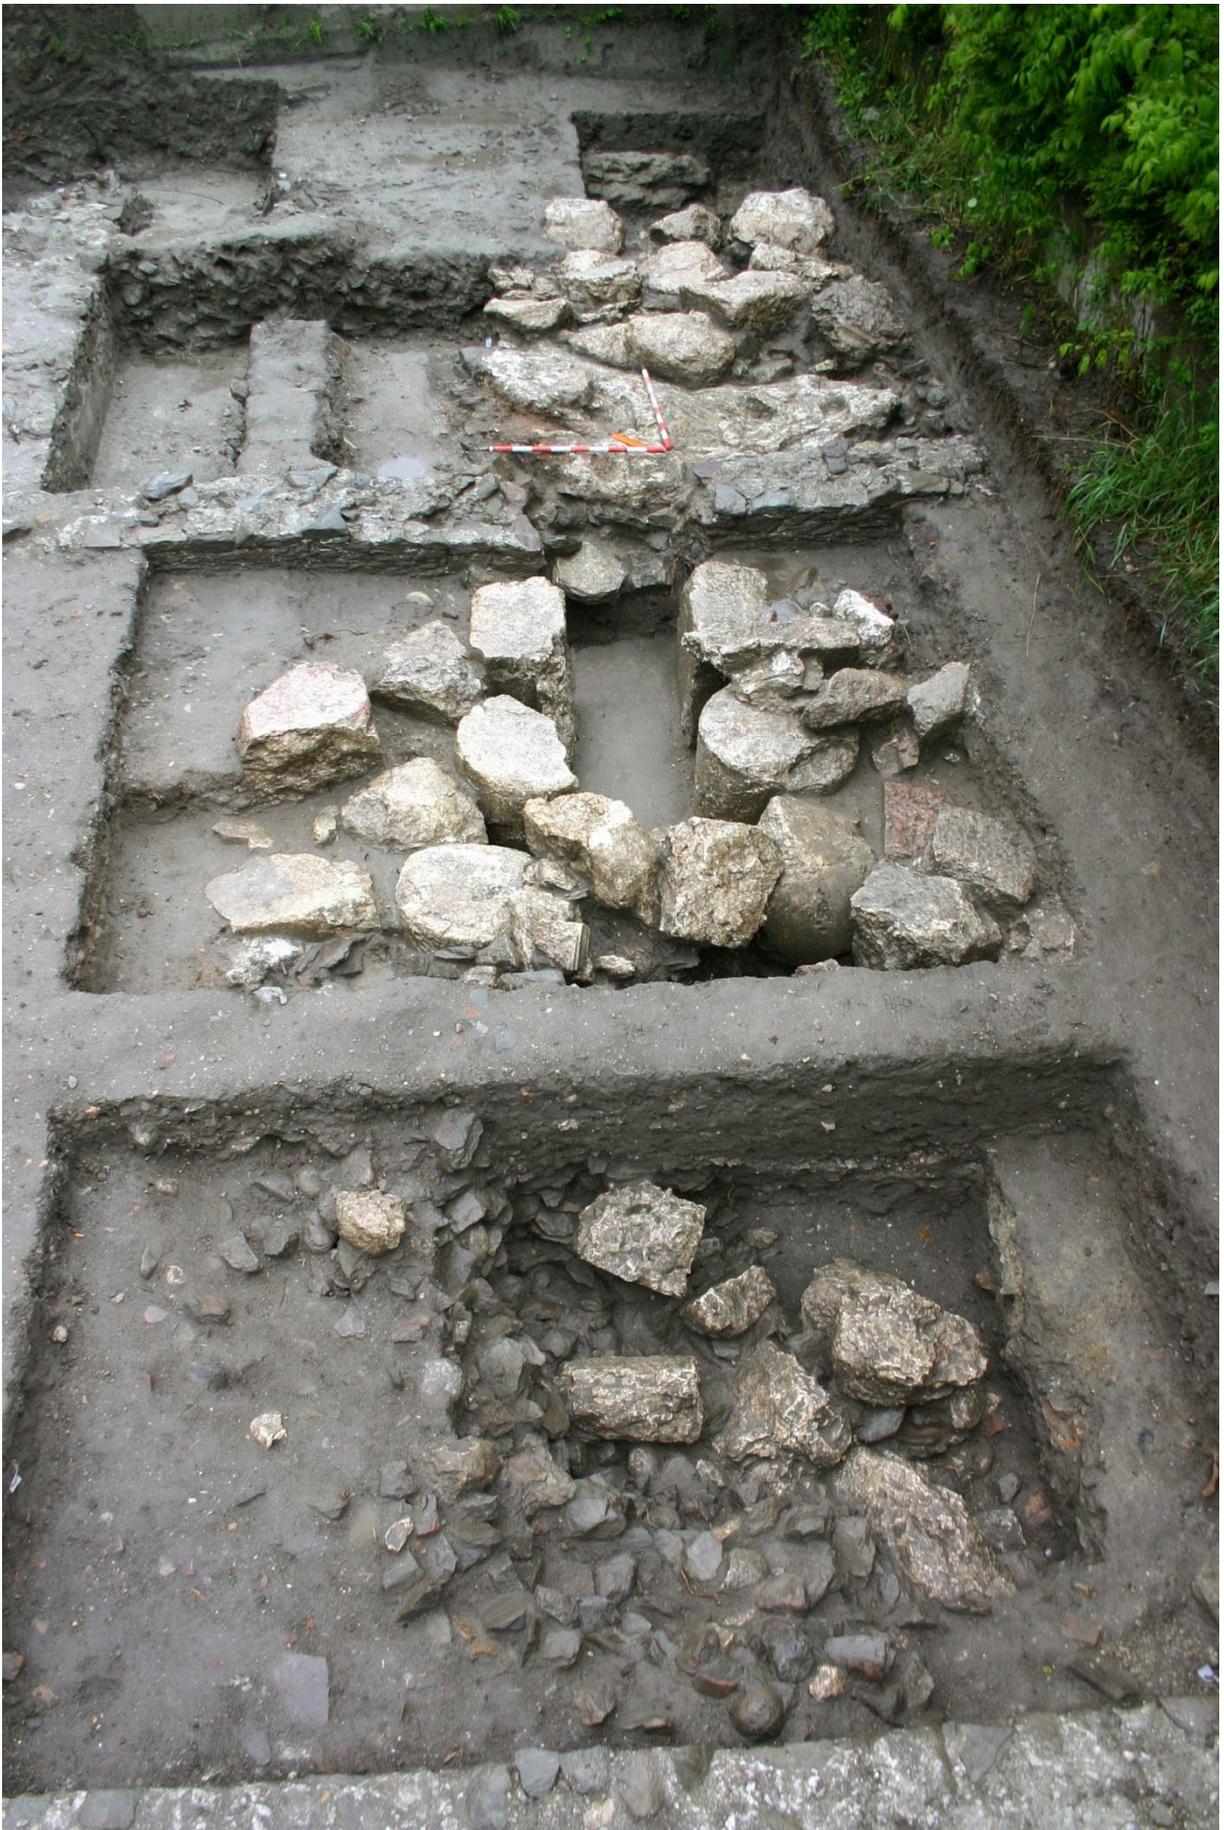
Fig. 15 – Martigny, *Forum Claudii Vallensium*. Chantier «Verger 2013», *insula* 8. Blocs architecturaux mis au jour dans le local 15 et l'impasse. On reconnaît notamment des tambours de colonne. Les jalons sont posés sur de la chaux reposant sur du limon rubéfié, témoins de la présence proche d'un four à chaux. Une brèche avait été pratiquée dans le mur nord-est du local 15, dans le prolongement d'un espace réservé entre des blocs de calcaire. Vue prise du nord-est.

Au dessus des niveaux de démolition du local 15 et au fond d'une fosse creusée dans le secteur adjacent de l'impasse, on a retrouvé de nombreux éléments architecturaux, fragmentaires pour la plus grande part, en calcaire urgonien du Jura (tambours de colonne, blocs d'entablement, fragments de chapiteau, etc.) qui proviennent, à n'en pas douter, du temple du forum, situé dans le prolongement de l'impasse, de l'autre côté de la *rue Principale*, à moins de 60 m de là (fig. 15). Ils avaient été rassemblés là après l'époque romaine, en vue de leur combustion dans un four à chaux. Leur étude apportera, à n'en point douter, de précieuses informations sur l'architecture du temple qui, d'après un spécialiste en la matière, l'architecte Pierre André, était de type italo-corinthien³¹.
